# Laituritarkastuskäsikirja

Suunnittelu- ja toteuttamisvaiheen ohjaus

Liikenneviraston ohjeita 2/2010

Liikennevirasto

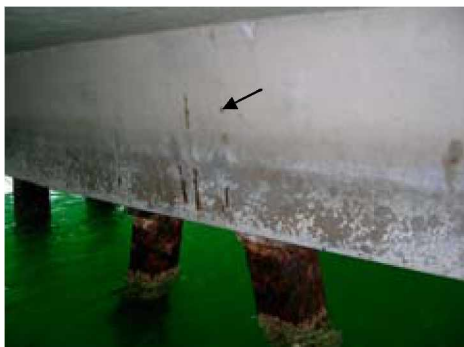
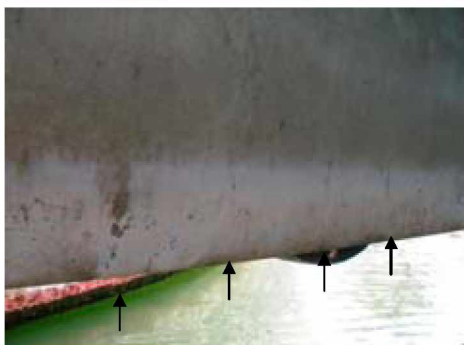
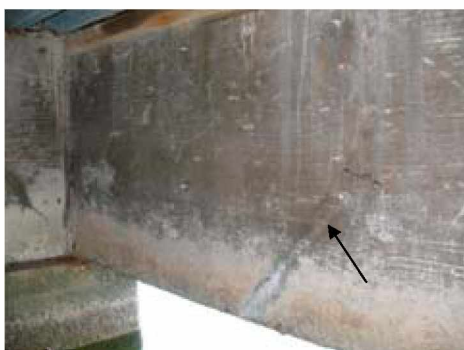
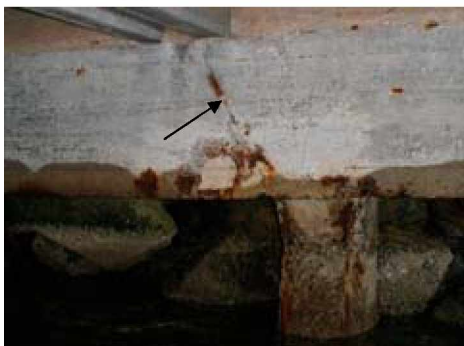
Taulukko L3. Laiturirakenteet, raudituksen korroosion vaurioluokitus

- C. Vaurioiden laajuus selvitetään erikoistarkastuksella. Paikalliset vaurioalueet puhdistetaan vesipiikkaamalla, puhdistetut teräkset korroosionsuojalaastikäsitellään ja paikalliset vauriot paikataan korjauslaastilla. Laaja-alaiset vauriot korjataan valamalla. Paikkausten ja vanhojen rakenteiden työsaumojen ulkopinnat suojataan geelimäisellä impregnointiaineella. Korjaustoimenpiteiden kiireellisyysluokka on 12. (102, 105)

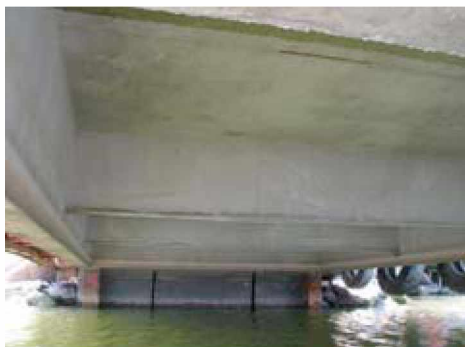
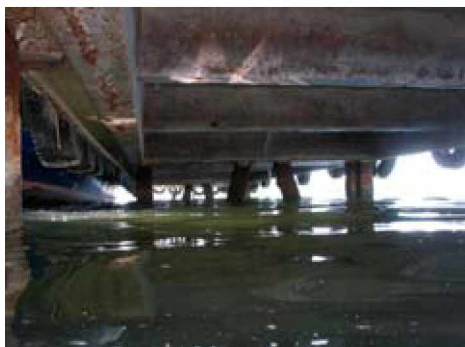
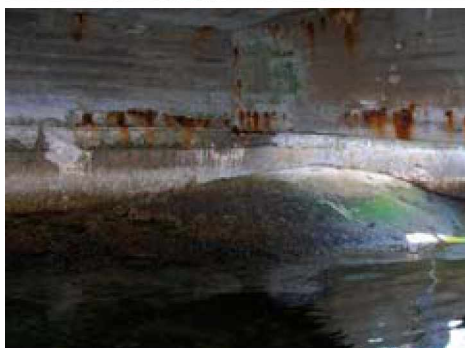
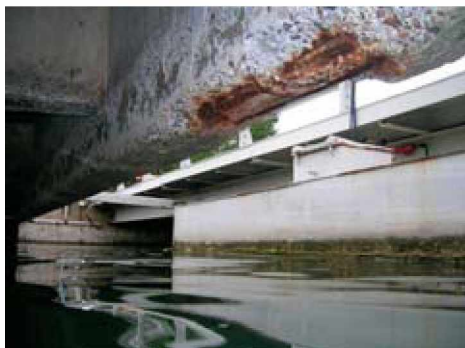
Taulukko L4. Laiturirakenteet, betonin valuvikojen ja lohkeamien vaurioluokitus

- C. Ruostunut rauditus sekä lohkeaman tai onkalon betonipinta puhdistetaan vesi-piikkaamalla, puhdistetut teräkset korroosionsuojalaastikäsitellään ja vauriot paikataan korjauslaastilla. Laaja-alaiset vauriot korjataan valamalla. Paikkausten ja vanhojen rakenteiden työsaumojen ulkopinnat suojataan geelimäisellä impregnointiaineella. Korjaustoimenpiteiden kiireellisyysluokka on 12. (102, 105)

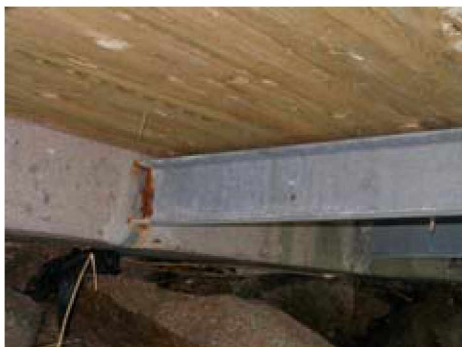
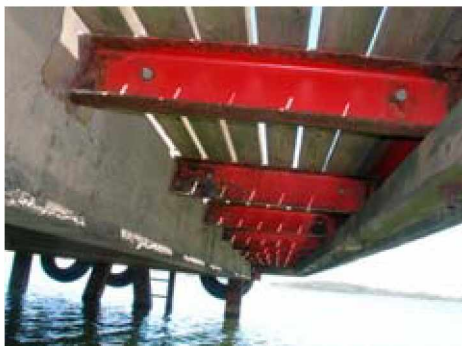
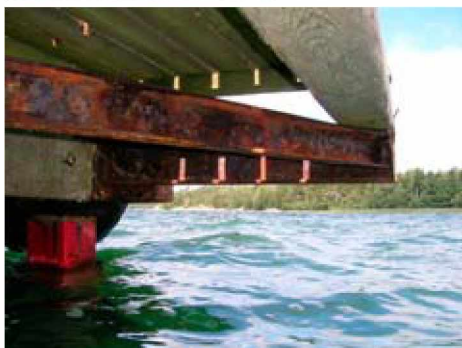
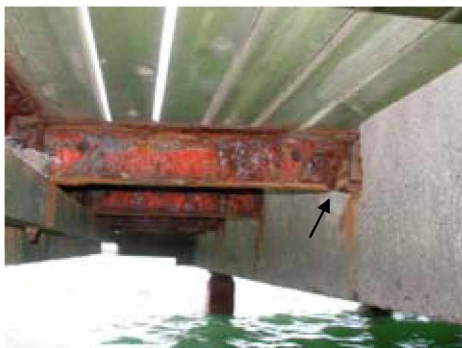
Taulukko L8. Laiturirakenteet, laitureiden kansien ja alatasanteiden lankutuksien vaurioluokitus

Vaurio- luokka	Vaurio
1	Kansilankutuksessa on pintalahoa tai kulumaa 1 – 5 mm syvyydellä tai lankutuksen naulaus on paikoin löystynyt.
2	Kansilankutuksesta on irronnut yksittäisiä lautoja tai lankkuja siten, että rakenteeseen ei ole syntynyt läpimeneviä reikiä.
3	Kansilankutuksessa on yli 5 mm syviä lahovaurioita tai kulumaa tai kansilankutus on voimakkaasti ravistunut, mutta lahovauriot tai ravistuminen eivät vaaranna rakenteen kantavuutta lähimmän neljän vuoden aikana.
4	Kansilankutuksessa on läpi rakenteen ulottuvia lahovaurioita tai rakenteen kantavuuden vaarantavia murtumia.

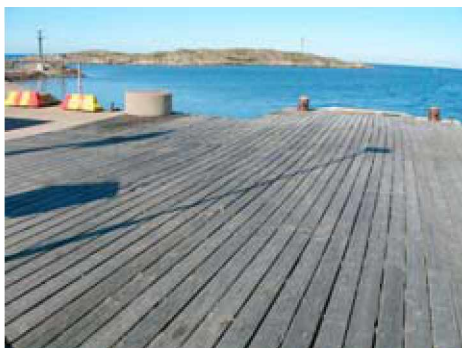
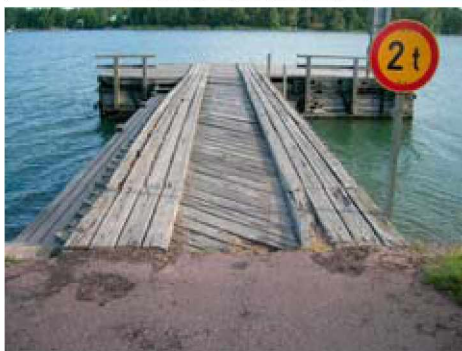
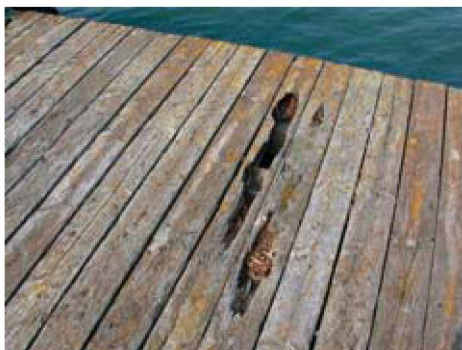
Taulukko L9. Laiturirakenteet, puurakenteiden vaurioluokitus

Vaurio- luokka	Vaurio
1	Puurakenteissa on pintalahoa 1 – 5 mm syvyydellä tai kulumaa enintään 10 % rakenteen paksuudesta.
2	Puurakenteissa on läpimeneviä halkeamia tai teräskiinnitysosissa on lehteilevää korroosiota. Pintalahoa on 5 – 10 mm syvää. Rakenteellisesti merkityksettömien hirsien päiden laho voi olla syvempää; lahon syvyys on varmennettava puukairalla. Kuluma on enintään 20 % rakenteen paksuudesta. Puurakenteissa on havaittavissa painumia, siirtymiä tai taipumia, jotka eivät vielä vaaranna rakenteiden säilyvyyttä.
3	Rakenteesta on irronnut yksittäisiä hirsiiä tai lankkuja ilman vakavia seurausvaikutuksia. Yksittäiset hirsien kiinnityspultit ovat korroosion, lahon tai irtoamisen seurauksena menettäneet toiminnallisen merkityksensä. Pintalahoa on 10 – 20 mm syvää. Rakenteilla ei arvioida olevan sortumisriskiä lähimmän kahden vuoden aikana.
4	Lahovauriot tai kiinnikkeiden irtoamiset aiheuttavat rakenteen sortumisriskin. Rakenteet ovat murtuneet, vaarallisesti taipuneet tai kallistuneet.

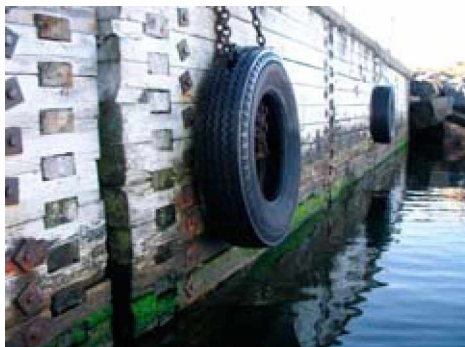
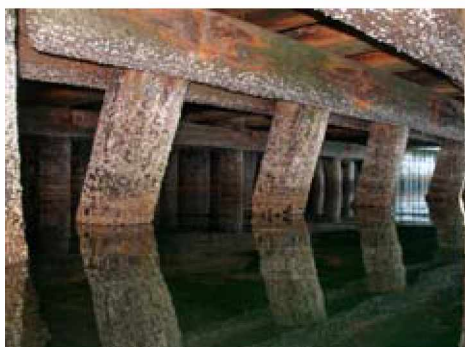
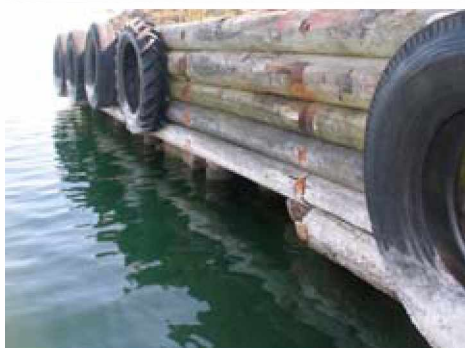
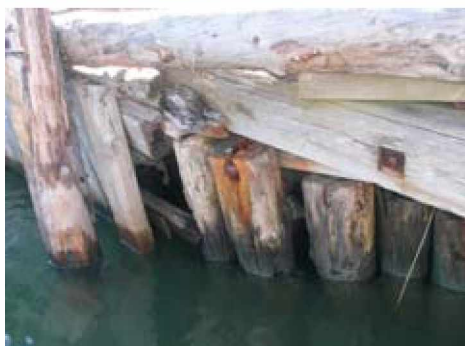
Taulukko L10. Laiturirakenteet, hankauslankutuksen vaurioluokitus

Vaurio- luokka	Vaurio
1	Hankauslankutus on irronnut paikallisesti; toiminnallisesti merkityksettömästi.
2	Hankauslankutuksessa on irtoamia, lahoa tai törmäysvaurioita, jotka eivät aiheuta riskejä alusten kylkien vaurioitumiselle, mutta hankauslankutuksen vauriot ovat laajentumassa.
3	Hankauslankutuksen irtoamat tai lahovauriot saattavat jo aiheuttaa vaurioita alusten kylkiin.
4	Hankauslankutuksia on jo irronnut siten, että alukset ovat törmänneet laiturin betonirakenteisiin tai irronneiden suojaparrujen kiinnityspultteihin.
